## PREAVIS MUNICIPAL N° 2-2022

**Préavis municipal concernant la réfection et l'isolation de la toiture du Groupe scolaire, la pose de capteurs solaires photovoltaïques, le remplacement des fenêtres rondes et l'assainissement des réseaux eaux claires et drainages avec demande de crédit**

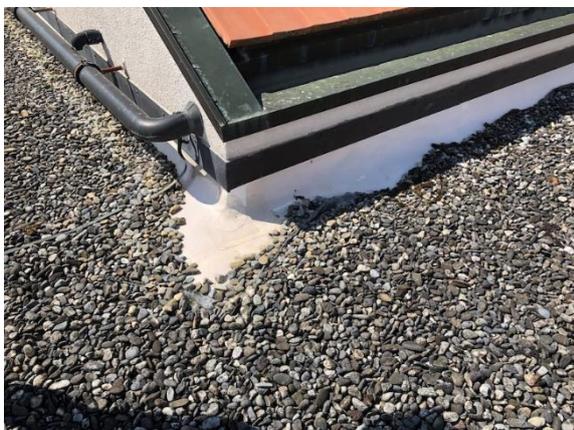
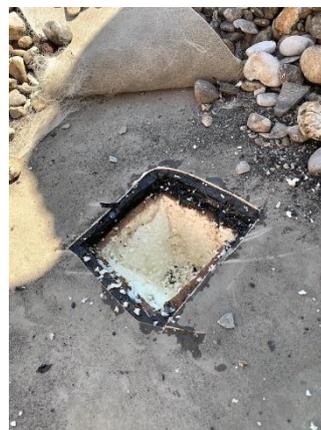
#### 4.1 Infiltration d'eau par les toitures plates

Causes : La membrane est très tendue par phénomène de rétrécissement et de dilatation. La pollution contenue dans les graviers porte atteinte au film plastifiant qui protège la membrane PVC ; cette dernière est dès lors affaiblie et résiste mal aux usures du temps et aux variations météorologiques. Les hauteurs de garde d'eau ne sont pas assurées. Les mastics des bandes de serrage sont secs et troués.

*Enlever les graviers pollués, déposer la membrane PVC, situer précisément les faiblesses de l'étanchéité, réparer ponctuellement avec des produits à base bitumineuse, assurer les hauteurs de garde d'eau de 12 cm partout, refaire les bandes de serrage, reposer un gravier de protection propre ou un verre concassé. Selon l'état existant, des travaux de dépose complète du complexe d'étanchéité et d'isolation, de réfection à neuf, d'augmentation de l'épaisseur de l'isolation seront nécessaires.*

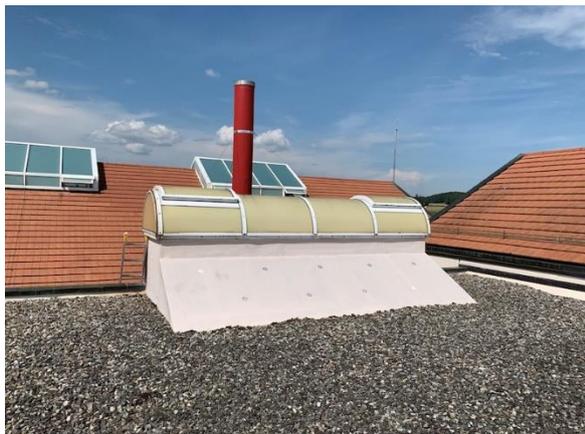
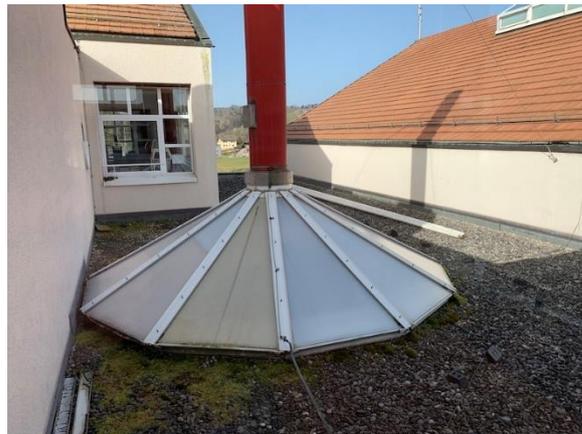
## 4.2 Infiltration d'eau par les lanterneaux

Causes : En cas de neige, même d'une faible épaisseur, les déperditions thermiques des lanterneaux font fondre la neige qui se transforme en eau et s'infiltré par les mauvais raccords des cadres, ceci malgré la forte pente du toit. Plus rarement, l'eau de pluie chassée par le vent peut suivre le même chemin. Là aussi, les gardes d'eau ne sont pas assurées. De plus, les lanterneaux ne répondent plus aux normes actuelles.

*Déposer les lanterneaux, rehausser les appuis pour assurer une garde d'eau correcte, changer les lanterneaux, utiliser des produits certifiés et éprouvés. Ces travaux doivent être exécutés en même temps que les travaux d'étanchéité de toiture plate. Modifier la forme du lanternneau en demi-lune pour un pan de verre incliné, revoir complètement la conception du lanternneau à base décagonale qui s'enroule autour du canal de cheminée. Motoriser les ouvertures pour une aération efficace.*

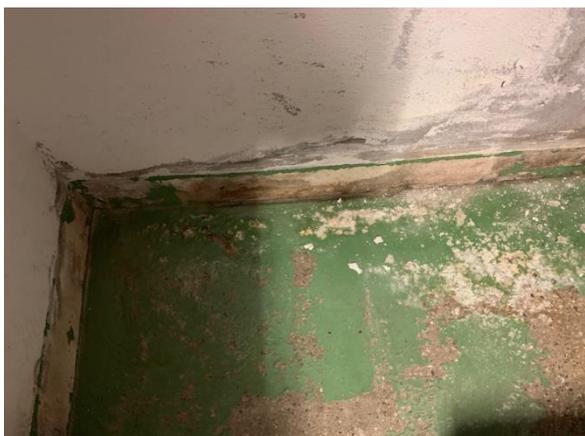
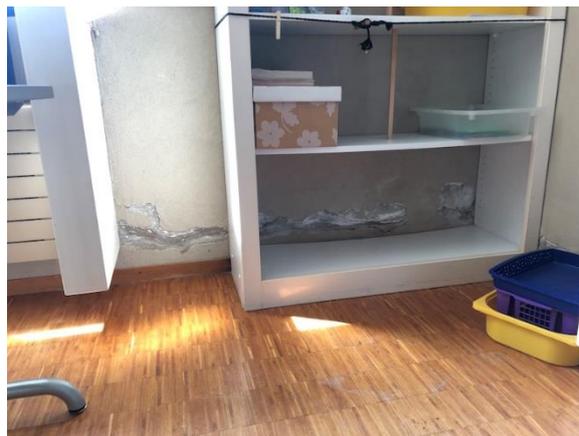
## 4.3 Étanchéité défailante des murs contre terre

Causes : L'étage considéré est posé sur un sous-sol complet, ce qui exclut une venue d'humidité par le sol. La venue d'humidité provient des parties de murs qui sont au contact avec la terre extérieure. L'étanchéité du mur n'est plus assurée. Comme le phénomène se retrouve dans tous les locaux, tant en façade ouest qu'en façade est, il est certain que l'étanchéité est abîmée linéairement au niveau de la dalle brute sur sous-sol. Cela est dû au mouvement horizontal de la dalle avec le temps et le tassement du bâtiment.

*Il est nécessaire de stopper la pénétration de l'eau dans le bâtiment. L'étanchéité doit être assurée jusqu'à et sous le niveau de la dalle brute sur sous-sol. Ouvrir le terrain en tranchée et mettre à nu le pied de façade jusque sous le niveau de la dalle, nettoyer le support, appliquer une étanchéité avec des bandes bitumineuses en prévoyant des joints souples pour les mouvements du bâtiment, remblayer contre le mur avec une chemise drainante permettant l'écoulement de l'eau et évitant son éventuelle mise en pression, séparer la terre de remblayage avec un textile filtrant, refaire les aménagements extérieurs immédiats touchés par ces travaux. Des sondages devront être effectués afin de déterminer si la prolongation de l'isolation sous la dalle est nécessaire.*

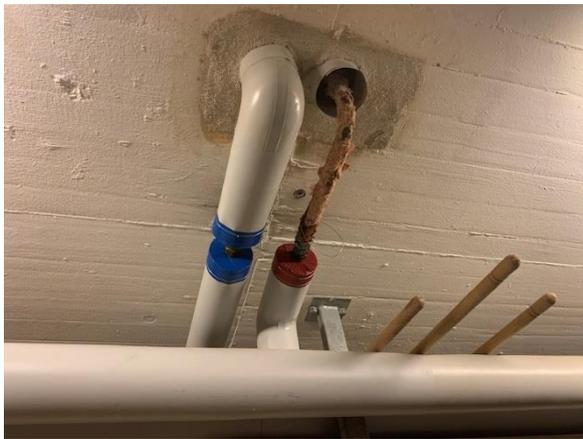
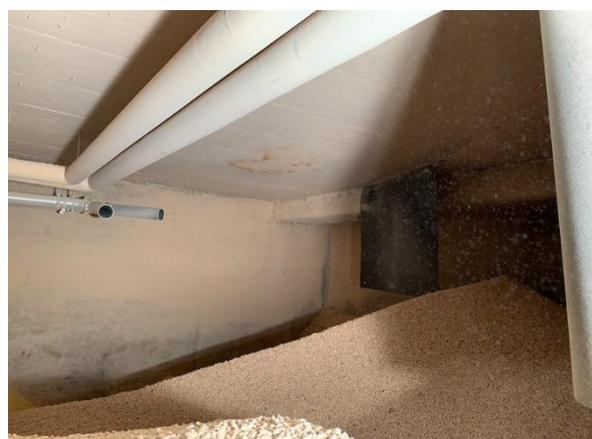
**4.4 Infiltration d'eau dans les locaux du sous-sol**

**Causes :** Les petites fissures sont usuelles et ne portent pas préjudice à la conservation du bâtiment. Elles ne constituent pas un signe précurseur d'un problème quelconque.

La tache au plafond du local à pellets indique qu'il y a eu présence d'eau à cet endroit. Sa dimension montre la modestie du dégât. Sa couleur indique soit un effet de rouille ponctuelle de l'armature de la dalle, soit une conduite en cuivre percée. Un contrôle de pression dans les conduites d'alimentation des sanitaires de l'étage supérieur comme mentionné ci-dessus pourra renseigner sur le sujet. A notre connaissance, les pellets n'ont pas subi de dégât d'eau et n'ont jamais été mouillés. La tache date peut-être du temps où ce local servait l'ancien chauffage à mazout.

Les efflorescences et traces de salpêtre ne sont pas rares dans les sous-sols sans pour autant être un problème grave. Avec le temps, la peinture se décolle et, sous l'effet d'un manque d'aération, il peut y avoir une légère condensation qui se forme à cet endroit et qui augmente le phénomène.

*Pour les petites fissures, aucune mesure corrective n'est nécessaire. Il en est de même pour la tache au plafond du local pellets. Les efflorescences et traces de salpêtre peuvent être brossées et nettoyées avant l'application d'une peinture de stabilisation du phénomène. La conduite rouillée doit être remplacée et isolée.*

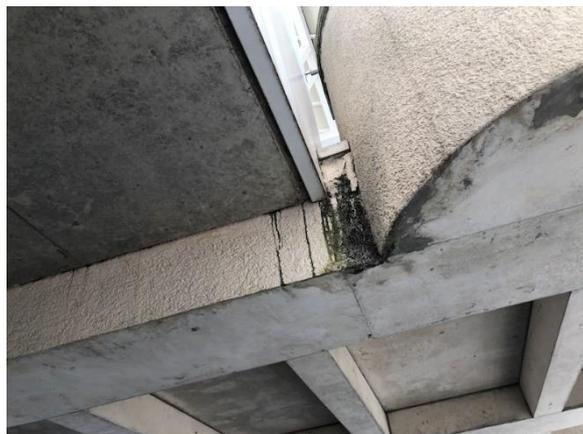
#### 4.5 Écoulement défaillant des eaux pluviales sur l'entrée du rez supérieur

Cause : Certains carrelages sont manquants et la rigole s'est remplie de matière organique qui empêche l'écoulement correct de l'eau. L'eau, chargée de saleté, s'évacue par débordement et macule la façade. La rigole et les dégorgeoirs doivent être nettoyés régulièrement.

*Enlever les mousses, remplacer le carrelage ou couler une résine polyuréthane, retoucher la peinture de façade, entretenir régulièrement. Rallonger les dégorgeoirs existants pour éloigner l'écoulement de l'eau de la façade. Pour l'ensemble de la rampe, enlever le bitume jusqu'au support, refaire ou compléter l'étanchéité, et remettre en état le bitume en prenant soin de placer des joints de dilatation aux bons endroits en fonction des constructions du niveau inférieur. Réfection des crépis, des joints de couvertines des murs et traitement des pieds de poteaux supportant le couvert.*

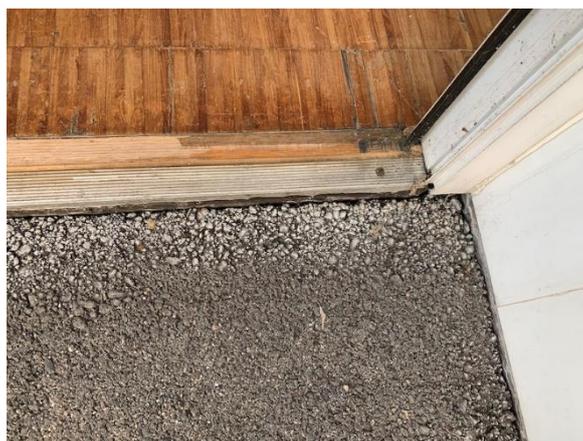
#### 4.6 Étanchéité défaillante des portes en façade du rez inférieur

Causes : L'eau de pluie chassée par le vent coule sur la porte et s'infiltre par le bas du cadre, au droit du raccord entre le châssis de la porte et le bitume. Il est également possible que l'eau chassée s'infiltre par les battues insuffisamment étanches du ventail. Ces phénomènes sont valables pour la neige. Elle peut également stagner en pied de porte et, au moment de sa fonte, pénétrer par le même chemin. Une fois à l'intérieur, l'eau fait gonfler le parquet et ce dernier se décolle. L'eau fait son chemin sous le parquet décollé, atteint le pied de mur adjacent et remonte par capillarité.

Régler le ventail de la porte, éventuellement rajouter un joint à compresser en mode de fermeture, couper le bitume pour dégager le cadre de la porte, le support en maçonnerie et les embrasures, nettoyer, appliquer une étanchéité à la résine, poser un profil de seuil et de renvoi d'eau, déposer le parquet sur la zone touchée et le remplacer, piquer le crépi cloqué, assécher les parties touchées, refaire le crépi et la peinture.

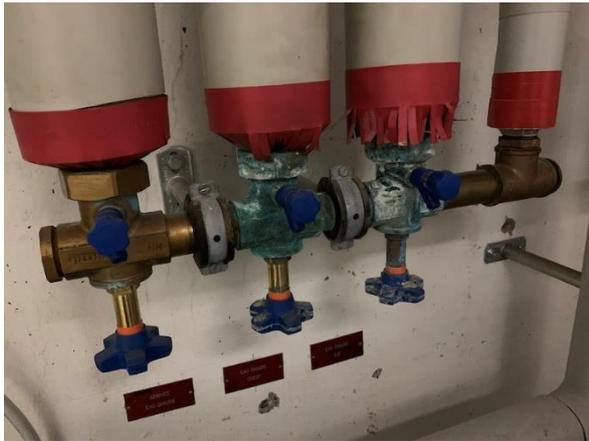
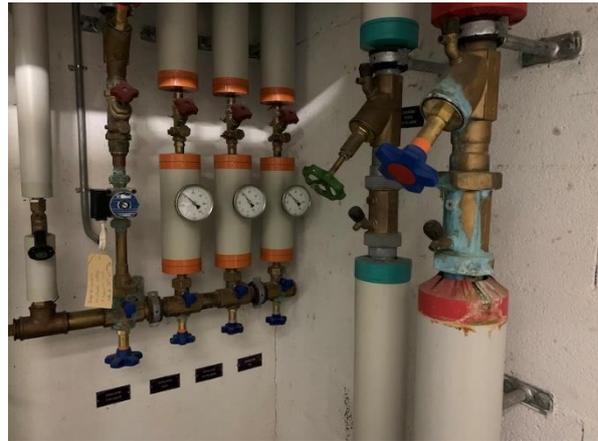
**4.7 Traces de dépôt sur certains raccords d'installation de réseau**

**Causes :** Le dépôt verdâtre n'est pas une oxydation mais une sorte de tartre qui est provoqué par le contact d'une eau très calcaire.

Certaines vannes peuvent être nettoyées et d'autres devront être changées : à voir de cas en cas avec un installateur sanitaire. Vérifier l'étanchéité de toutes les vannes.

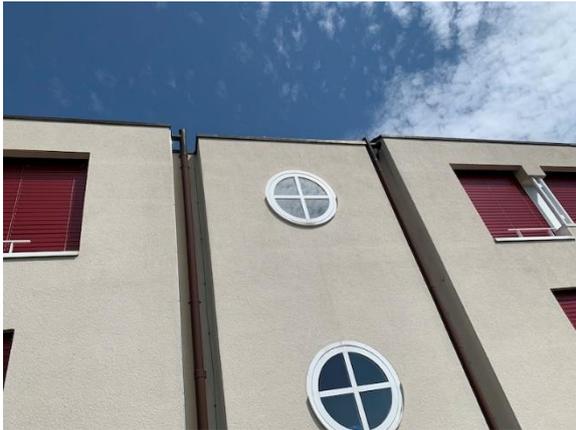
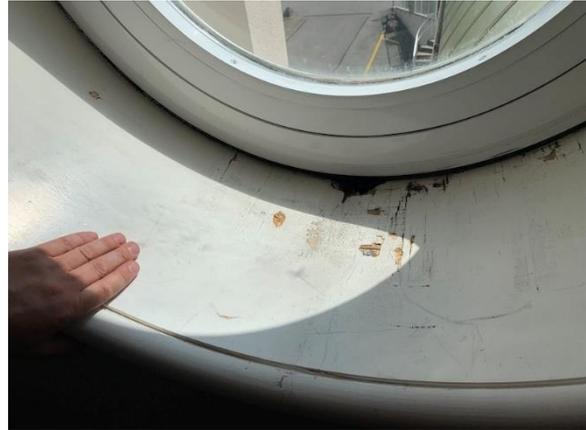
#### 4.10 Infiltration d'eau par les fenêtres rondes.

Causes : Ces fenêtres présentent deux défauts principaux, d'une part elles sont affleurées au nu extérieur de la façade et dès lors aucune embrasure extérieure ne les protège de la pluie et, d'autre part, la tablette extérieure sans pente marquée n'évacue pas l'eau sur l'extérieur. L'eau stagne sur le bas de la tablette et, compte tenu du principe basculant de la fenêtre, pénètre à l'intérieur du bâtiment. Les salissures extérieures sont dues au lessivage du vitrage par l'eau de pluie qui récolte les poussières et la pollution de l'air accumulée sur la surface vitrée. Sur la tablette intérieure, la présence récurrente d'eau porte atteinte à la peinture de la tablette qui est en bois cintré.

*Changer les tablettes en fer plat cintré pour un modèle identique avec un liage en bec verseur afin d'évacuer l'eau à l'extérieur et éviter sa stagnation. Réviser le vantail ouvrant afin qu'il adhère bien au cadre dormant lors de la fermeture, éventuellement fraiser une gorge dans le vantail pour placer un joint caoutchouc afin de le rendre plus étanche. Déposer les fenêtres existantes, les changer pour des fenêtres neuves et surtout les placer en retrait de leur position actuelle, au nu intérieur de la façade.*
